SEMINAR NASIONAL *BASIC SCIENCE VI*

INVESTIGASI AWAL MEKANISME TANAH LONGSOR DI PULAU AMBON, PROVINSI MALUKU

Matheus Souisa¹, Lilik Hendrajaya², Gunawan Handayani³

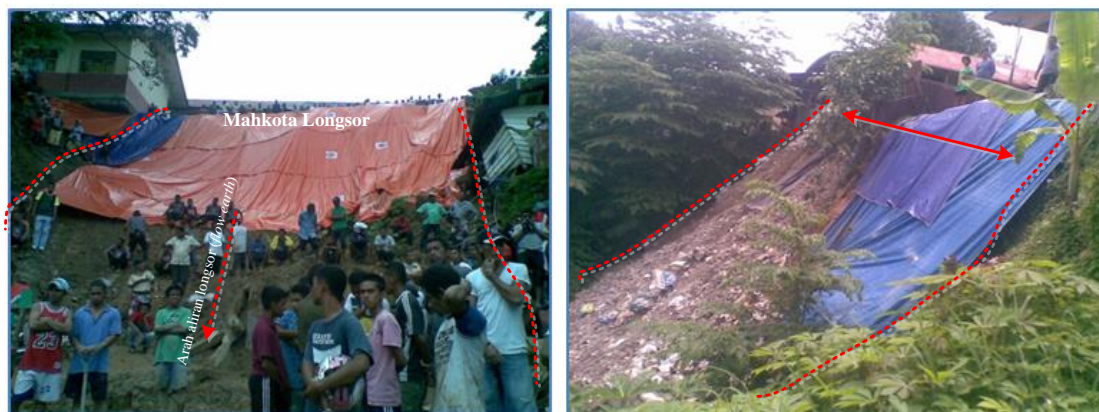
Gambar 3. Cuplikan foto longsor yang terjadi pada pemukiman penduduk di Karang Panjang, (Sumber: foto peneliti)

Morfologi di sekitar lokasi tanah longsor berupa perbukitan yang bergelombang dengan kemiringan $> 40^\circ$ dengan tata guna lahan berupa pohon pisang, belukar, dan permukiman yang terletak pada bagian lereng. Menurut Tjokrosapoetro dkk, (1994), batuan penyusun daerah ini adalah batuan gunungapi Ambon (Tpav) yang tersusun oleh lava breksi gunungapi, breksi tuf dan tuf yang mengandung komponen andesit dan dasit. Kejadian tanah longsor ini, berdasarkan data yang diperoleh dari tim evakuasi sampai dengan hari terakhir evakuasi, telah menyebabkan 12 orang meninggal dunia tertimbun material longsor dan 2 orang luka-luka. Selain korban jiwa, tanah longsor ini juga menyebabkan rumah tertimbun material longsor. Di lokasi terjadi ini, kecepatan luncuran longsor dapat diperkirakan mencapai 75 km/jam (Iverson, 2014) sehingga sulit bagi seseorang untuk menyelamatkan diri. Itulah sebabnya ketika tanah longsor terjadi, rumah dan penghuninya tertimbun longsor.

Gejala yang timbul sebelum terjadinya tanah longsor adalah terjadinya perubahan fisik pada lereng yang berasal dari intensitas curah hujan tinggi memaksa pengisian air hujan ke dalam tanah sehingga menjenuhkan tanah, dan batuan lapuk yang tebal. Sedangkan kondisi tanah longsor terjadi pada pemukiman di Karang Panjang, dengan kemiringan lereng lebih dari $> 45^\circ$, arah longsor menghadap ke arah selatan. Lebar mencapai 15 m, dan tinggi mencapai 10 m sedangkan panjang landasan material longsor mencapai 22 m dengan lebar mencapai 18 m. Longsor ini terjadi pada tanah hasil pelapukan dari breksi gunungapi pada lereng yang berupa pemukiman dengan tipe longsor rotasi (*rotational sliding*) yang kemudian berubah menjadi aliran bahan rombakan.

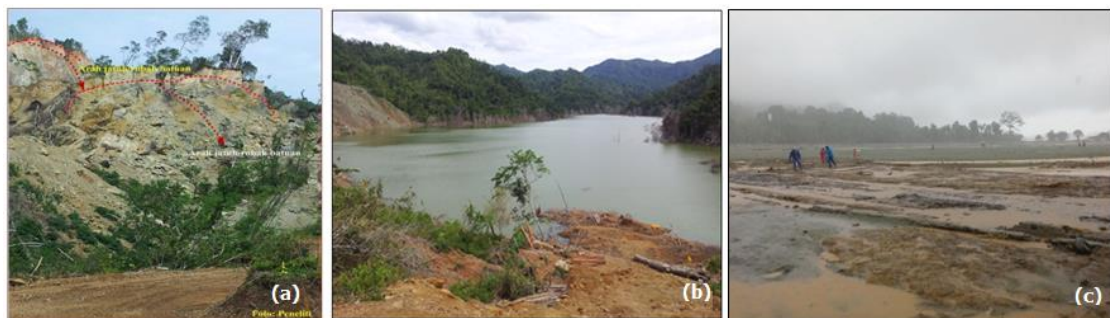
Gambar 4 a) Kejadian Gerakan Tanah Tipe Jatuhan di bukit Ulak Hatu Desa Negeri Lima Pulau Ambon, b) Bendungan Alam Wai Ela Negeri Lima Pulau Ambon, c) Banjir bandang yang membawa aliran debris akibat jebolnya bendungan alam Wai Ela (Foto: Peneliti)

Longsoran yang terjadi di daerah investigasi ini merupakan longsoran tipe jatuhan (*rock fall*) adalah spesifik terdapat pada daerah-daerah dengan lereng yang ekstrim mendekati tegak. Zona-zona yang diidentifikasi secara geologis terdapat sesar normal yang dicirikan oleh adanya *escarpment* merupakan tempat dimana longsoran tipe jatuhan ditemukan. Sesar normal umumnya diikuti oleh pembentukan kekar-kekar pada batuan keras di sekitarnya. Adanya kekar inilah yang menyebabkan suatu daerah yang terletak pada lereng yang ekstrim rawan terhadap longsoran. Hal ini tampak dari geologi berupa torehan-torehan pada perbukitan membentuk alur-alur ke arah lembah. Torehan tersebut menyerupai tapal kuda dengan arah longsorannya ke arah lembah yang lebih dalam. Longsoran tipe jatuhan di wilayah Pulau Ambon terjadi pada 8 titik yaitu ditemukan di Gunung Ulak Hatu Desa Negeri Lima Kecamatan Leihitu Barat, Desa Hila Dusun Mamua Kecamatan Leihitu, Desa Hative Besar Kecamatan Teluk Ambon dan Desa Naku Kecamatan Leitimur Selatan.

Mekanisme gerakan tanah melalui runtuhnya bukit Ulak Hatu merupakan suatu proses geologi yang spektakuler dimana perpindahan masa batuan, regolit dan tanah dari tempat yang tinggi ke tempat yang rendah karena gaya gravitasi. Setelah batuan lapuk, gaya gravitasi akan menarik material hasil pelapukan ke tempat yang lebih rendah. Material tersebut menumpuk dan menghambat serutan air tanah dan hujan sehingga mengakibatkan terbentuknya bendungan alam. Material yang tidak menumpuk dan tidak kompak akan membentuk aliran debris yang mengalir mengikuti aliran sungai, dan air sungai menyeret material tersebut ke laut dan tempat yang rendah lainnya untuk diendapkan, sehingga terbentuklah bentang alam bumi perlahan-lahan. Jadi gerakan tanah tersebut diakibatkan pencampuran oleh runtuhan atau jatuhan yang berlangsung cepat, karena pada dinding bukit memiliki dinding batu yang tegak atau hampir tegak. Disusul dengan gerakan aliran tanah yang berlangsung cepat dan serentak disusul dengan terjadinya gerakan tanah longsor runtuh bergerak secara cepat.

mengungsi. Di lokasi bendungan yang terjal ini, kecepatan luncuran longsoran dapat diperkirakan lebih dari 75 km/jam sehingga membawa material massa dengan kekuatan dorongan besar menghancurkan dinding sungai dan pemukiman penduduk. Selama dalam perjalanannya melalui *flow track*, terjadi pengerosian samping sehingga jumlah material longsoran meningkat. Aliran bahan rombakan ini juga membawa serta pohon-pohon dan material lainnya yang berada di sekitar longsoran. Kondisi ini mengakibatkan daya rusak yang ditimbulkan menjadi lebih besar. Material longsor bergerak mengikuti lerengan dan menggerus kaki lereng yang dilaluinya sehingga semakin meningkatkan volume material rombakan yang dibawa. Banyaknya volume material rombakan yang kemudian tercampur dengan air sungai yang dilaluinya mengakibatkan viskositas semakin meningkat sehingga aliran bahan rombakan ini menjangkau areal yang cukup jauh dan merusak serta menimbun sarana dan prasarana yang dilaluinya. Daerah pegunungan yang di tempati oleh pemukiman penduduk merupakan lokasi yang rentan untuk terjadinya aliran bahan rombakanyang mempunyai daya rusak tinggi sepanjang jalur yang dilaluinya. Kecepatan aliran bahan rombakan tergantung materialnya, kandungan air, dan kondisi topografi atau lintasan alirannya. Hal ini seperti dikemukakan oleh Highland and Bobrowzki (2008) bahwa, jenis longsoran yang paling banyak memakan korban jiwa adalah aliran bahan rombakan.

Untuk mengantisipasi terjadinya banjir bandang yang membawa aliran debris, telah dilakukan upaya mitigasi bencana, pekerjaan pompanisasi, analisis *dam break* hingga melakukan pemasangan *early warning system bertenaga surya*. Selanjutnya awal tahun 2013 dilakukan pembangunan *spillway*, pembangunan *check dam* di hilir, dan juga pemotongan elevasi puncak bendungan agar dapat direduksi potensi bencananya. Namun, setahun kemudian pasca longsoran bukit tepatnya tanggal 25 Juli 2013, bendungan alam Wai Ela jebol (Gambar 4c). Runtuhnya bendungan ini akibat erosi limpasan (*overtopping*) di atas tubuh bendungan longsoran mendadak tubuh bendungan (*sudden sliding collapse*) dan runtuh mundur (*retrogressive failure*) yang mengakibatkan daya rusak air atau banjir bandang dengan membawa aliran debris (*debris flow*), sehingga menghancurkan 475 rumah, 1 unit sekolah dan puskesmas, 8 orang korban luka, 2 orang meninggal dunia dan sebanyak 4.800 orang
